## **MECANISMOS DE FALLA Y DEGRADAMIENTO DE BOBINAS DE HIDROGENERADORES**

**ARMANDO SALAZAR G.  
C. F. E.-LAPEM  
México**

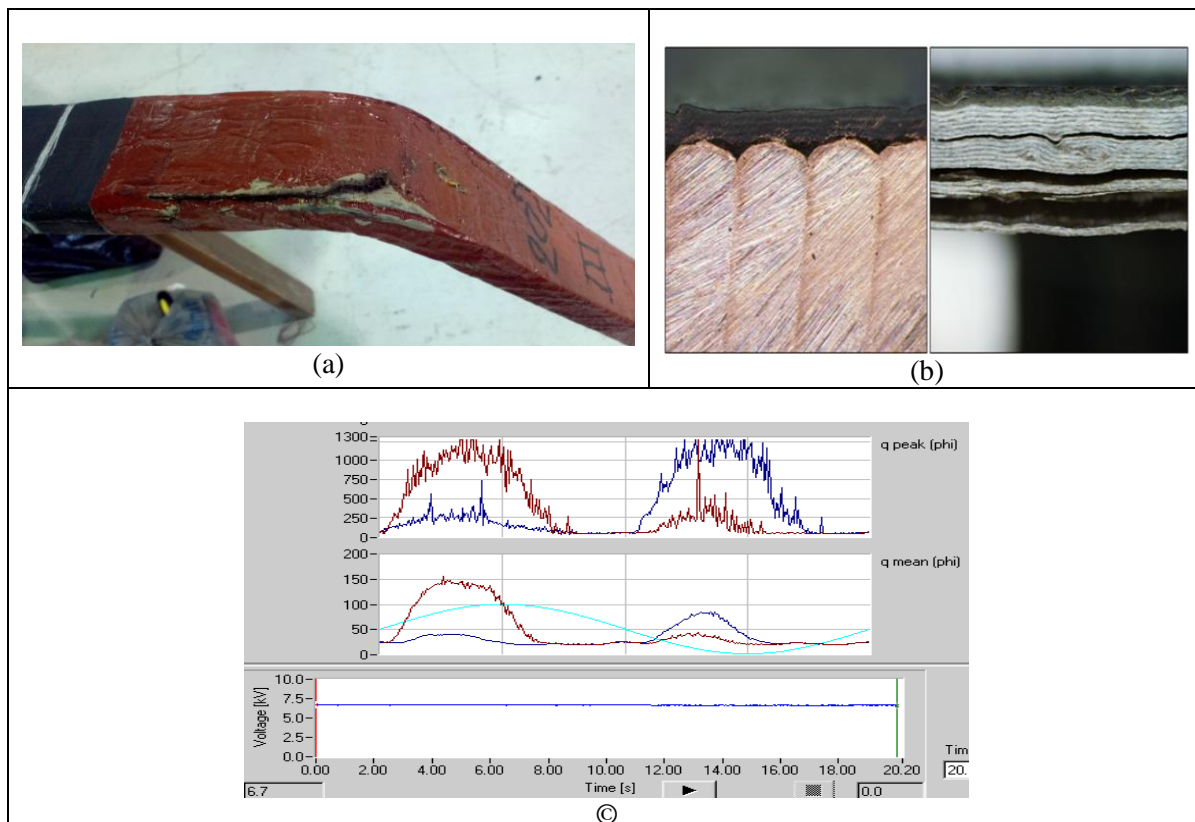
La trayectoria de falla del aislamiento, posterior a la prueba de A. T., muestra la contribución del tracking eléctrico iniciado por pliegues en el aislamiento principal

Fig. No. 1: (a) La trayectoria de falla del aislamiento, posterior a la prueba de A. T., muestra la contribución del tracking eléctrico iniciado por pliegues en el aislamiento principal; (b), Se observa delaminación del aislamiento en las capas de aislamiento adyacentes a los subconductores de cobre; (c), El espectro de Descargas parciales tiene predominancia positiva, lo cual corrobora las observaciones del inciso (b).

- En la fotografía del aislamiento en desarrollos de la barra No. 254 E, posterior al rompimiento dieléctrico (caso 1), se observó cómo contribuyeron los pliegues superficiales del aislamiento principal a la formación de tracking dieléctrico que inicio la avalancha de electrones que culminaron en la tensión disruptiva del aislamiento. Lo anterior, implica que problemas de calidad en la fabricación de las barras, como pliegues en las capas de aislamiento contribuyen a la formación de cracks y tracking eléctrico que reducen la rigidez dieléctrica del aislamiento; por lo que se sugiere, efectuar un buen control de calidad y atestiguamiento de la fabricación y pruebas en fábrica de las bobinas.

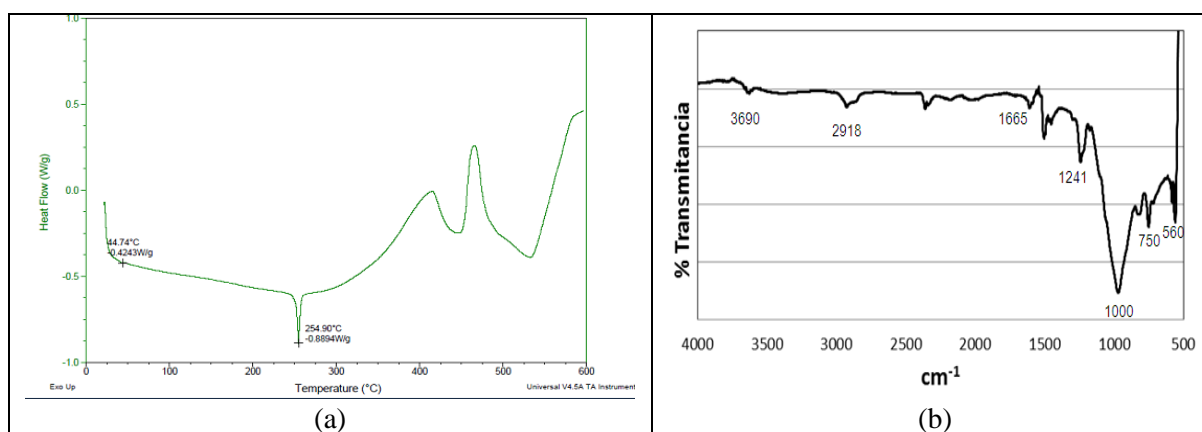
Figura No. 2: (a) El ensayo de calorimetría diferencia por barrido confirma un degradamiento significativo del aislamiento principal debido a una respuesta de re cristalización de la mica; evidenciando una fragilización de la mica y pérdida de sus propiedades mecánicas y por ende eléctricas; (b), El estudio de espectroscopia infrarroja de Fourier “espectro IR”, muestra un bajo porcentaje de resina en el aislamiento, lo que impacta negativamente el grado de adherencia del volumen del aislamiento principal a tierra

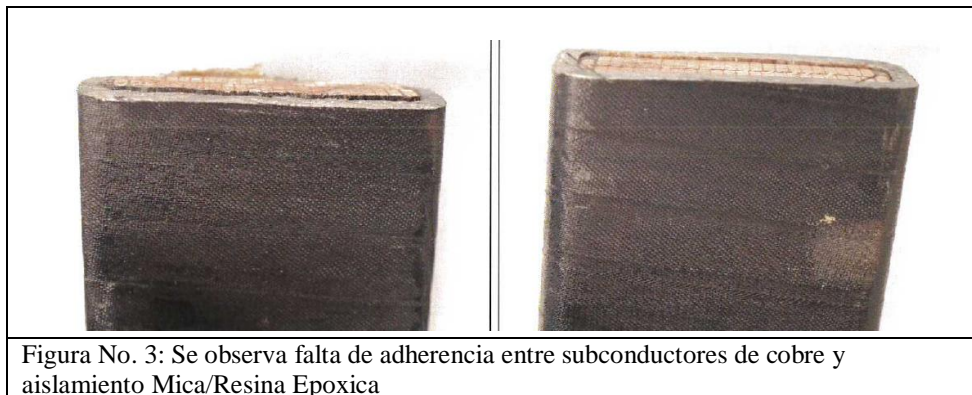
Del estudio de espectrometría de la muestra de aislamiento de la barra usada, Índice IR, Alrededor de los 1700 cm<sup>-1</sup> esta una banda característica a grupos OH no retenidos en la mica, lo cual manifiesta una deshidratación del material, corroborando esto la perdida de adherencia del volumen del aislamiento principal a tierra que ocasiono el desplazamiento de los conductores de cobre observados en la microfotografía de la barra usada.
